# RICHIESTA AUTORIZZAZIONE PER L'ESECUZIONE DI OPERE E LAVORI

"REALIZIONE STORICO  
TECNICA"

**INTERVENTI DI SISTEMAZIONE MURO AD ARCHI IN MURATURA ED AREA  
IN FRANA UBICATI NELLA ZONA NORD/OVEST DI VILLA STROHL-FERN**

**PROGETTO ESECUTIVO**

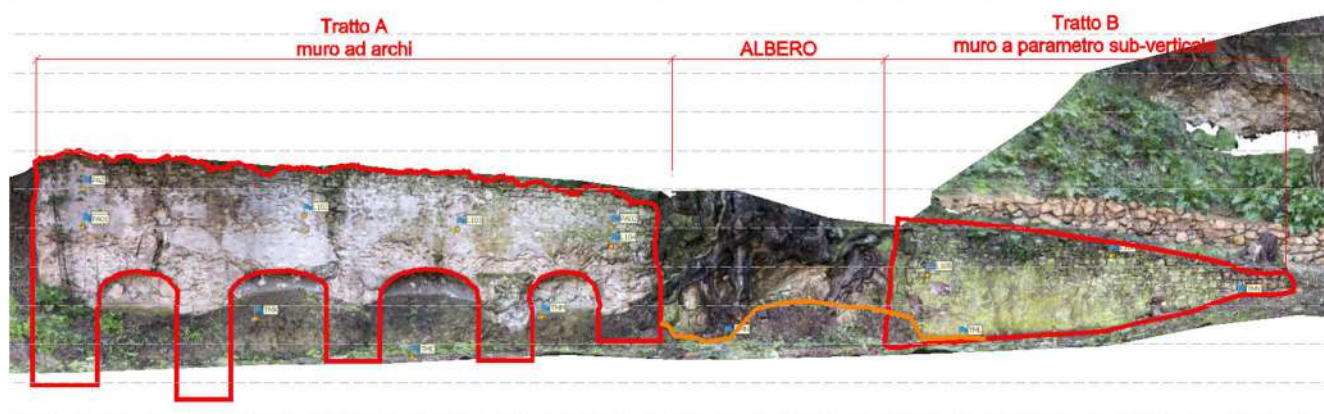
I due tratti sono divisi da un grosso albero (un leccio), il cui apparato radicale è oramai strettamente inserito nel muro stesso. Nell'immagine che segue è visibile il rilievo laserscan del muro con l'individuazione dei diversi tratti.

Figura 1-3 – Prospetto del muro (da laserscan) ed individuazione dei tratti principali

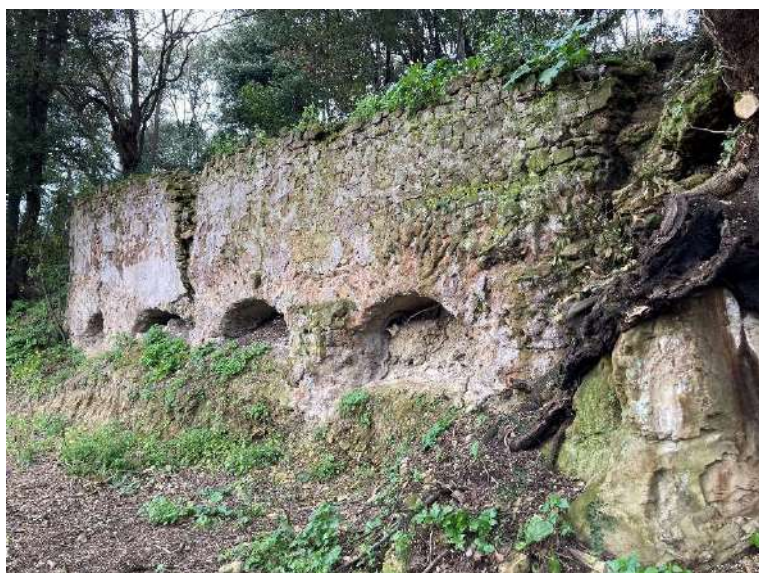
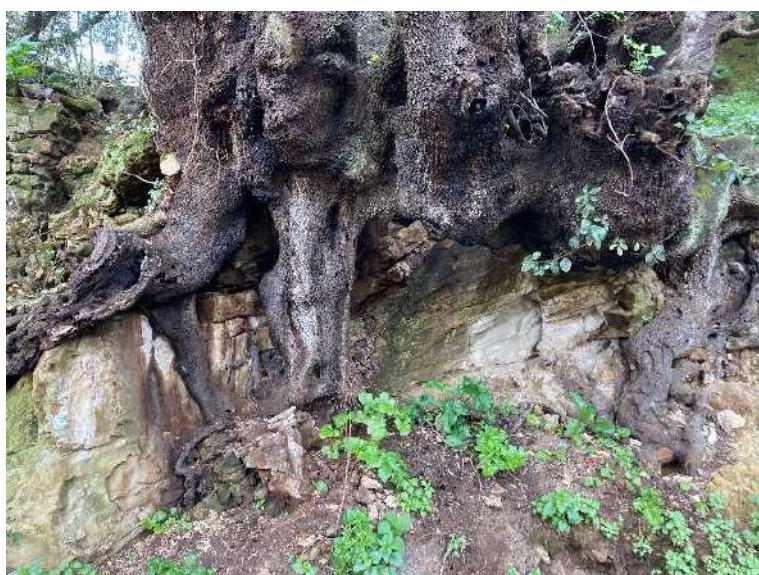
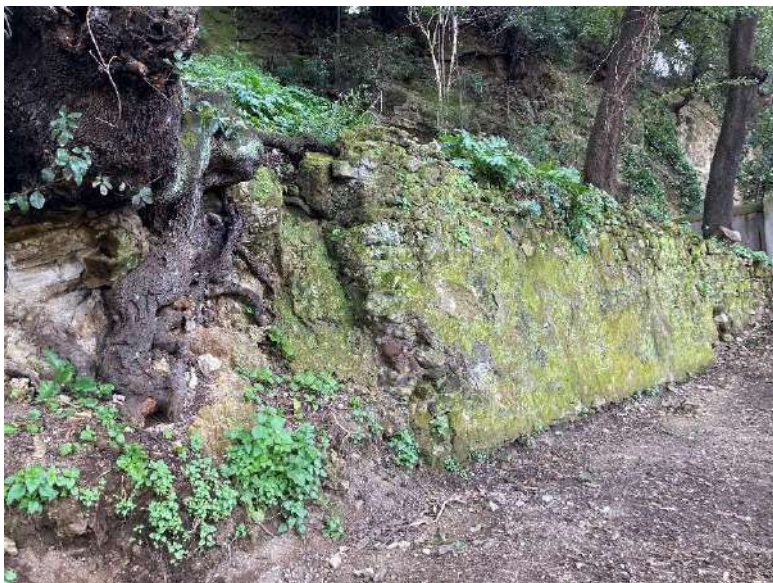
*Figura 1-4 – Foto (in sequenza) del muro. Parte iniziale ad archi, albero centrale e parte finale con paramento subverticale.*

Allo stato attuale il muro ad archi presenta una porzione quasi completamente disconnessa dalla restante parte a causa di importanti lesioni passanti nell'intero spessore del muro che ne hanno fortemente compromesso la staticità.

Oltre al quadro fessurativo evidente ed al diverso grado di severità, si osserva anche un accumulo importante di terreno al di sotto degli archi, a causa di franamenti e dilavamento di terreno da tergo del muro, che compromette anche il percorso pedonale presente sul terreno superiore.

- verranno ripristinate le lesioni nel muro, intervenendo sia su quelle minori, sia su quelle che attualmente ne separano completamente delle parti. Si interverrà mediante ripristini con opportune malte e cuciture delle porzioni murarie mediante barre in acciaio con iniezioni di malta;
- la muratura al di sopra di n.2 archi, nella porzione di muro attualmente puntellata verrà demolita e ricostruita, avendo oramai perso la propria stabilità;
- verranno chiusi posteriormente gli archi del muro, così da evitare nuovi franamenti o dilavamento di terreno da tergo.

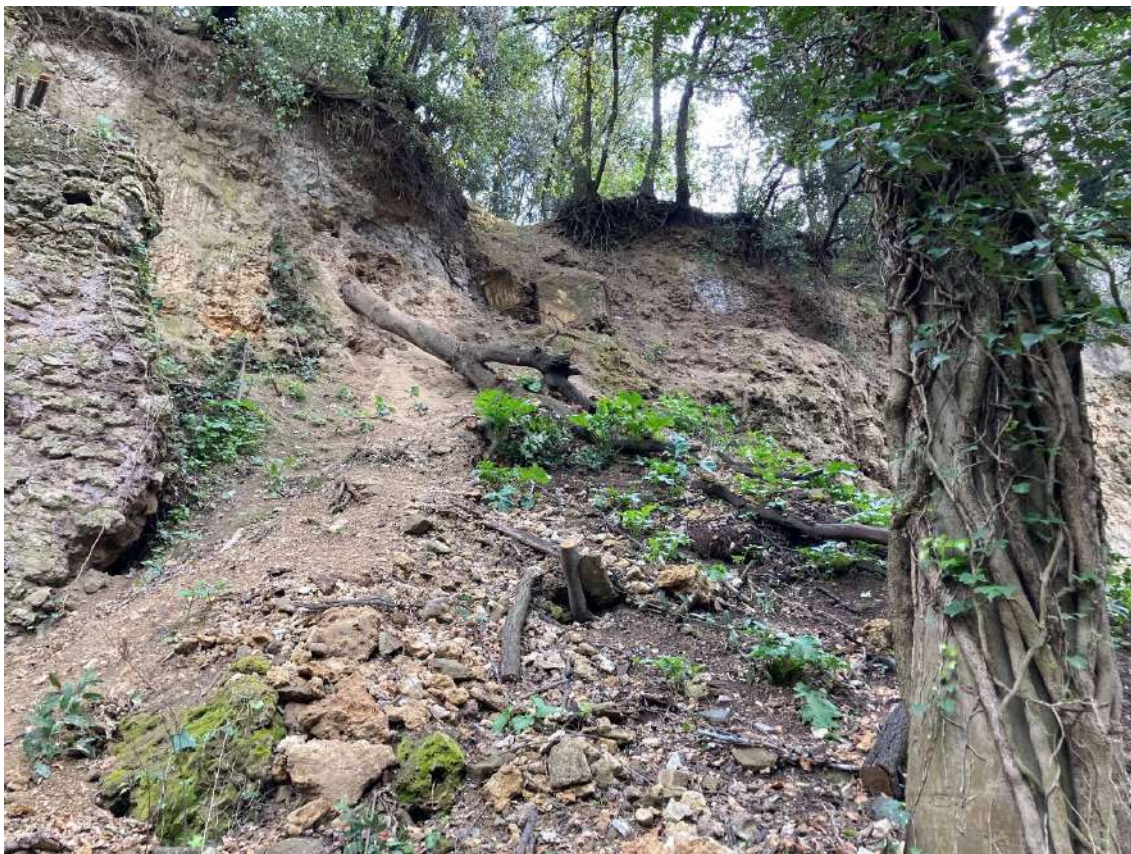
*Figura 1-5 – Vista da valle del fronte di frana*

La frana non ha interessato strutture ed ha lambito la strada interna, come visibile dalle foto. L'evento franoso ha interessato un fronte di pochi metri lungo la strada, in una zona in cui la falesia ha altezze che raggiungono i 10-12m circa.

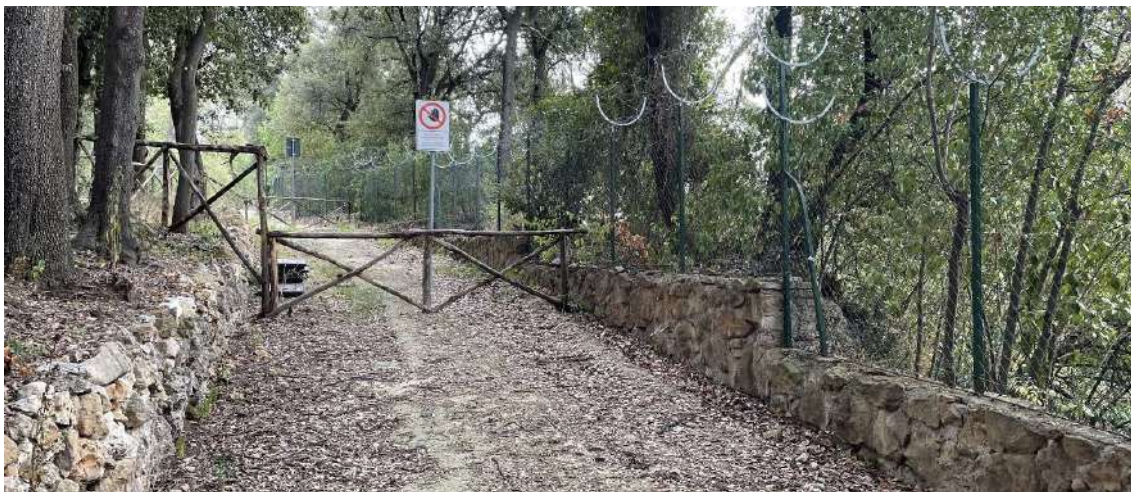
*Figura 1-6 – Vista della strada a monte della falesia*

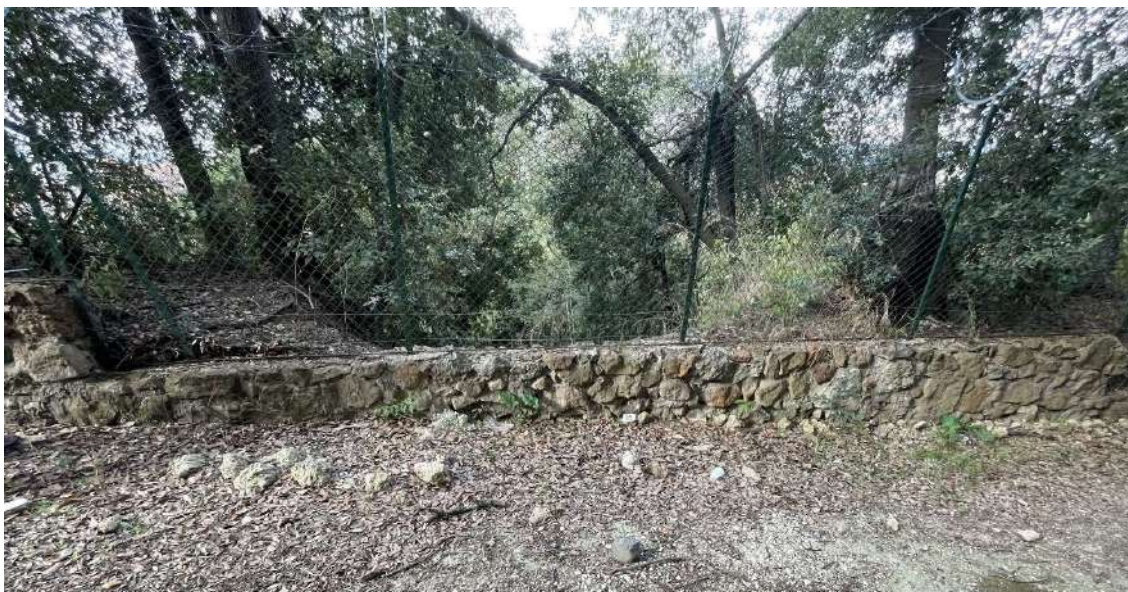
*Figura 1-7 – Vista della porzione di strada lambita dalla frana*

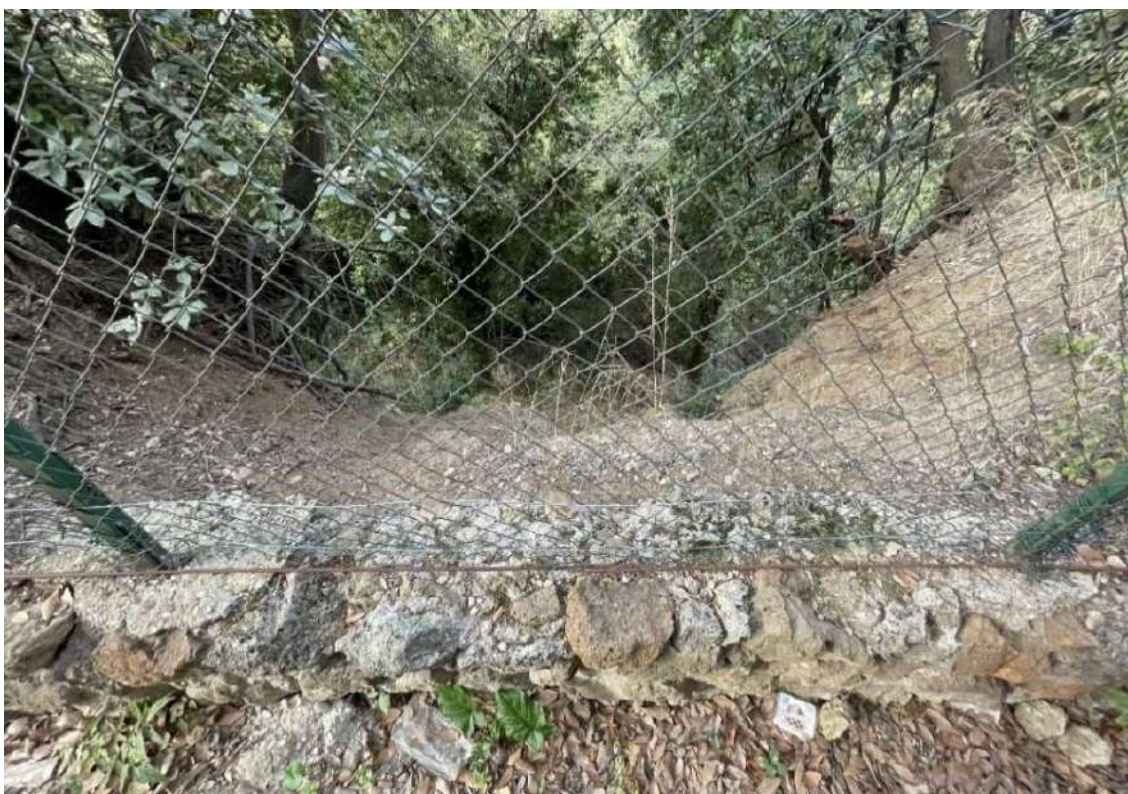
*Figura 1-8 – Vista dalla strada del fronte della frana*

Tuttavia, l'evento è solo l'ultimo di tanti presumibilmente avvenuti in passato, che mostrano una generale instabilità della falesia, con franamenti di terreno che ne arretrano la linea di fronte e che diventano visibili e percepibili quando tale arretramento va quasi ad interessare le zone della proprietà utilizzate da persone, a monte della falesia.

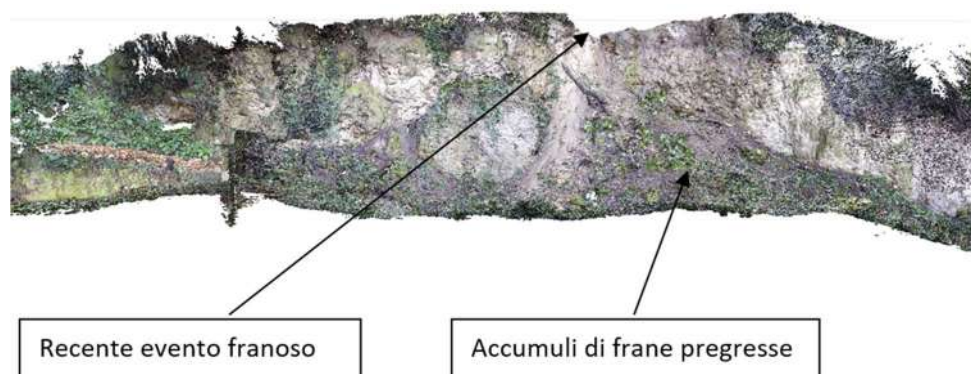
Nell'immagine che segue si osservano infatti importanti accumuli di frane pregresse visibili dal prospetto ottenuto mediante rilievo laserscan, i quali testimoniano come il fatto che si tratta di fenomeni in continua evoluzione.

Figura 1-9 – Vista del fronte della falesia (da laserscan) ed indicazione del recente distacco e dei pregressi accumuli di terreno franato.

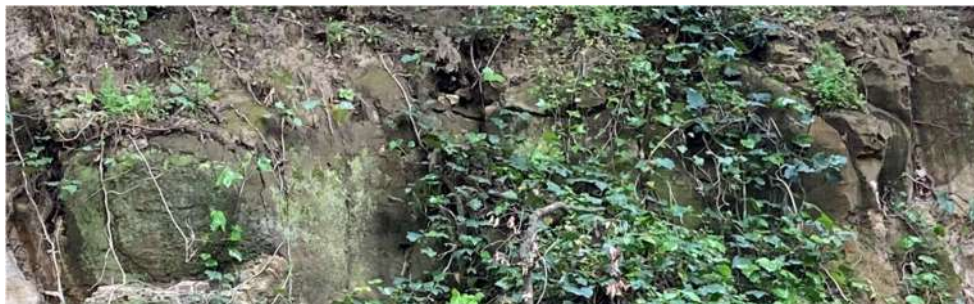
### **STRATO SEMILITOIDE**

**Parametri meccanici :  $c' = 19 - 22 \text{ kPa}$ ,  $\phi' = 42 - 43^\circ$**

Azione disagregatrice degli apparati radicali e dell'azione di alterazione dell'acqua meteorica e del detensionamento delle parti esposte.

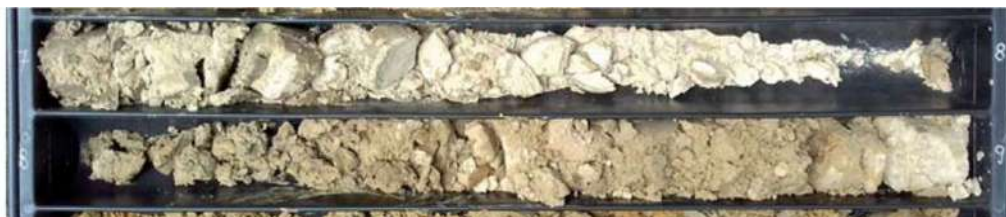
### **STRATO SCIOLTO**

**Parametri meccanici :  $c' = 0 \text{ kPa}$ ,  $\phi' = 31 - 36^\circ$**
