LYCEE CHATEAUBRIAND DE ROME

**CAHIER DES CLAUSES TECHNIQUES
CAPITOLATO TECNICO**

**ROME – TRAVAUX DE CONSOLIDATION D'UN MUR EN
MACONNERIE ET SECURISATION DE LA FALAISE FLAMINIO
DANS LA PARTIE NORD/OUEST DE VILLA STROHL-FERN**

*ROMA – Lavori di consolidamento di un muro in muratura e messa in
sicurezza della falesia Flaminio nella parte Nord/Ovest di villa Strohl-Fern*

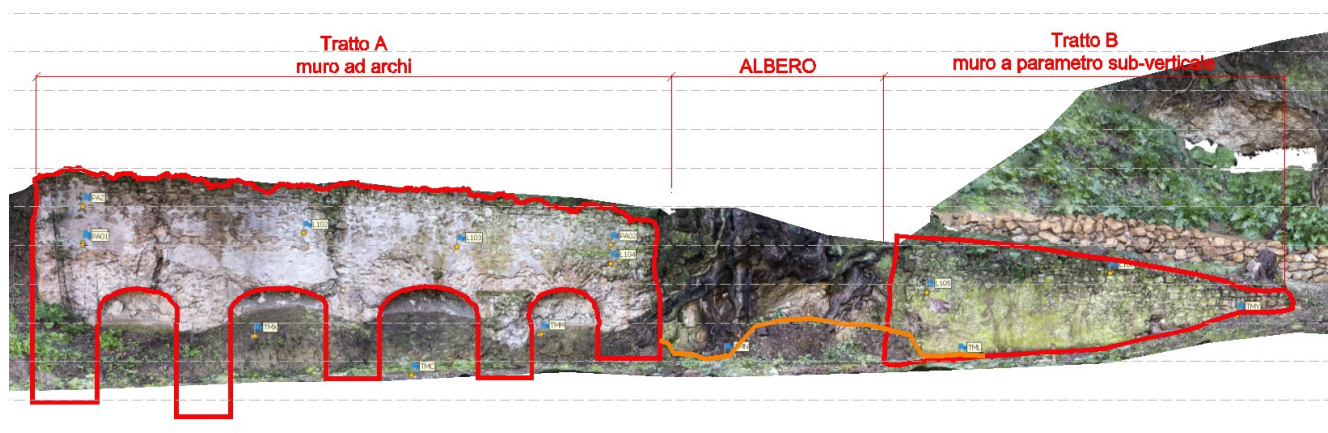
Il muro ha altezze variabili da 1.0m a circa 6.0m e si presenta come costituito da un primo tratto, con altezza minori, a paramento sub-verticale, ed un secondo tratto, costituito da n.4 archi con paramento verticale superiore.

I due tratti sono divisi da un grosso albero (un leccio), il cui apparato radicale è oramai strettamente inserito nel muro stesso. Nell’immagine che segue è visibile il rilievo laserscan del muro con l’individuazione dei diversi tratti.

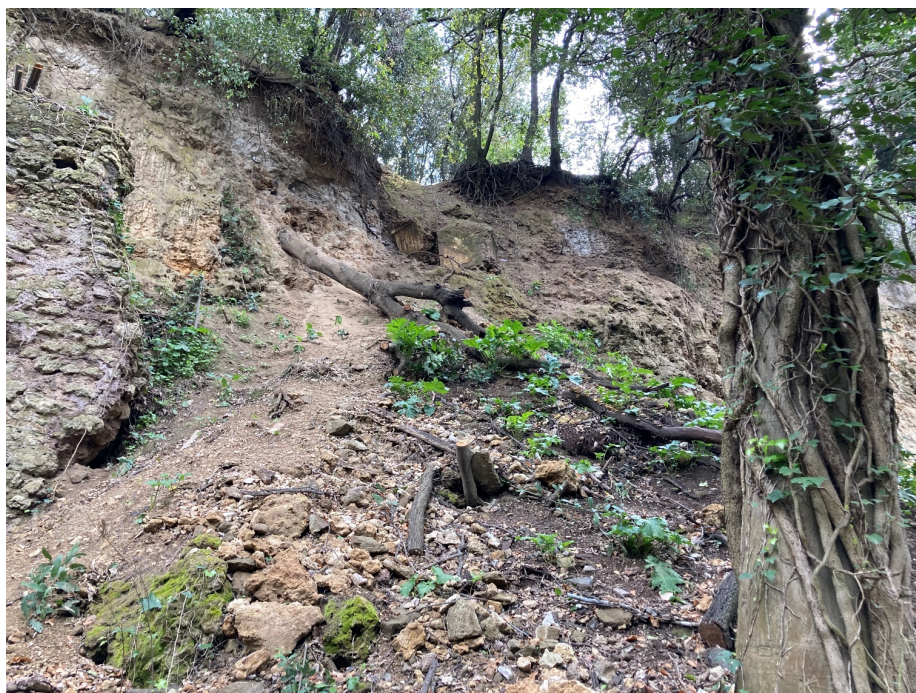
Vista da valle del fronte di frana

La frana non ha interessato strutture ed ha lambito la strada interna, come visibile dalle foto. L'evento franoso ha interessato un fronte di pochi metri lungo la strada, in una zona in cui la falesia ha altezze che raggiungono i 10-12m circa.

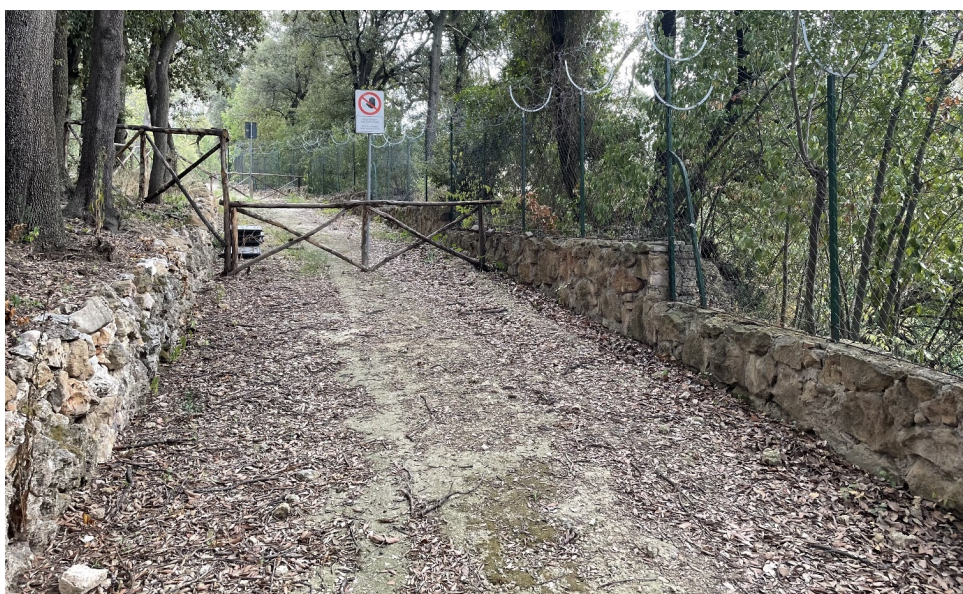
Vista della strada a monte della falesia

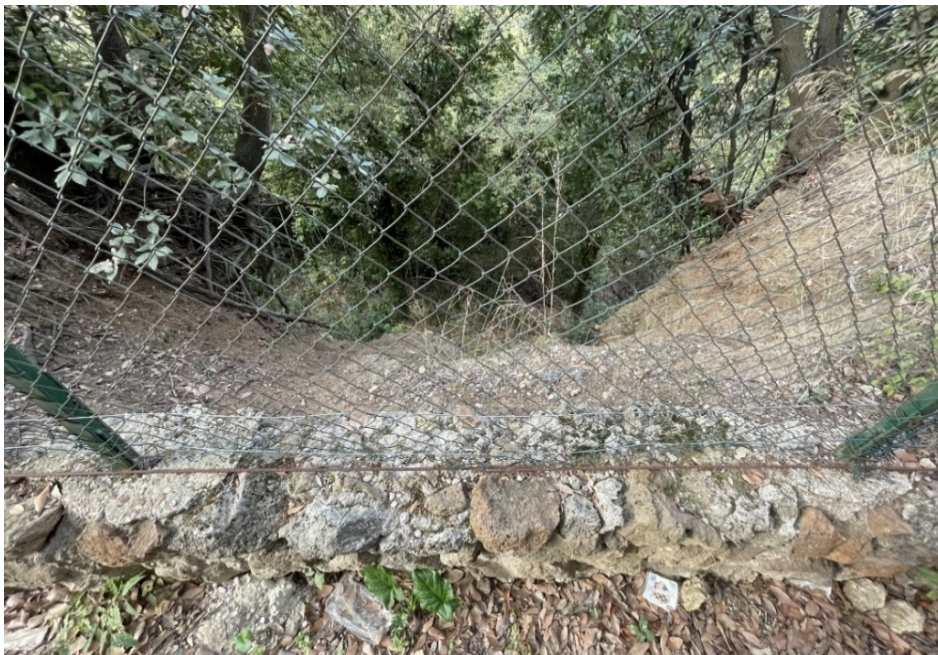
Vista dalla strada del fronte della frana
